**Bergwerksee (Tagebaurestloch VII)
des ehemaligen Braunkohlentagebaus der PREAG
zwischen Weckesheim und Dorn-Assenheim**

**Orientierende Bewertung
der Standsicherheit
der vorhandenen Böschungsflanken**

Projekt-Nr.: 15-947

Datum: 17. Juli 2015

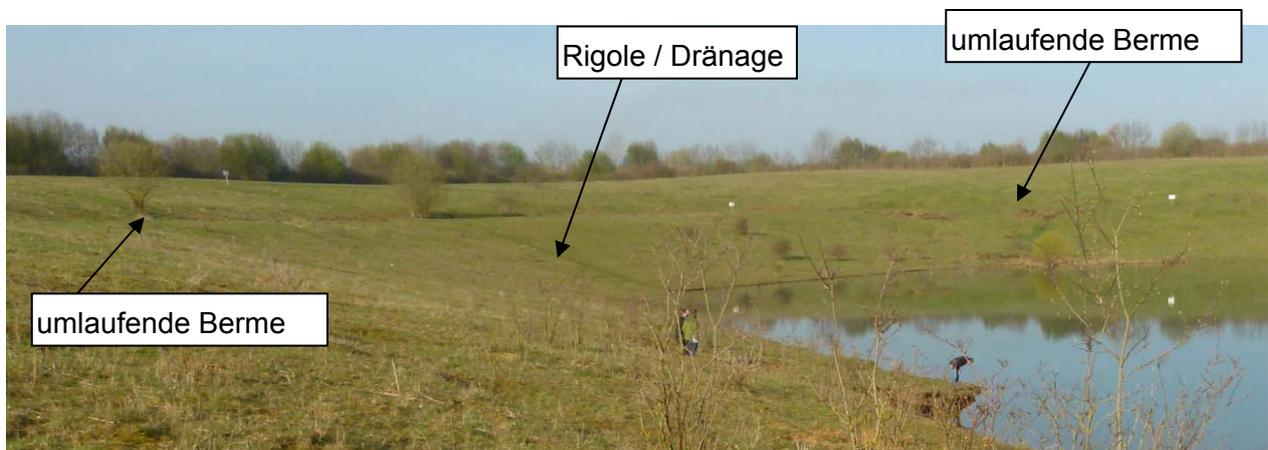
Im Bereich der den Bergwerksee umfassenden Böschungen sind an mehreren Stellen rigolenartige Dränagen zur Ableitung von Oberflächenwässern zu erkennen, die stellenweise an der Oberfläche als grobe Kies- und Steinschüttungen ausgebildet sind (siehe beispielhaft Abb. 2).

Abbildung 2: Dränagen zur Ableitung von Niederschlagswässern in den See, Blick auf die Südwestecke des Bergwerksees von Südosten aus

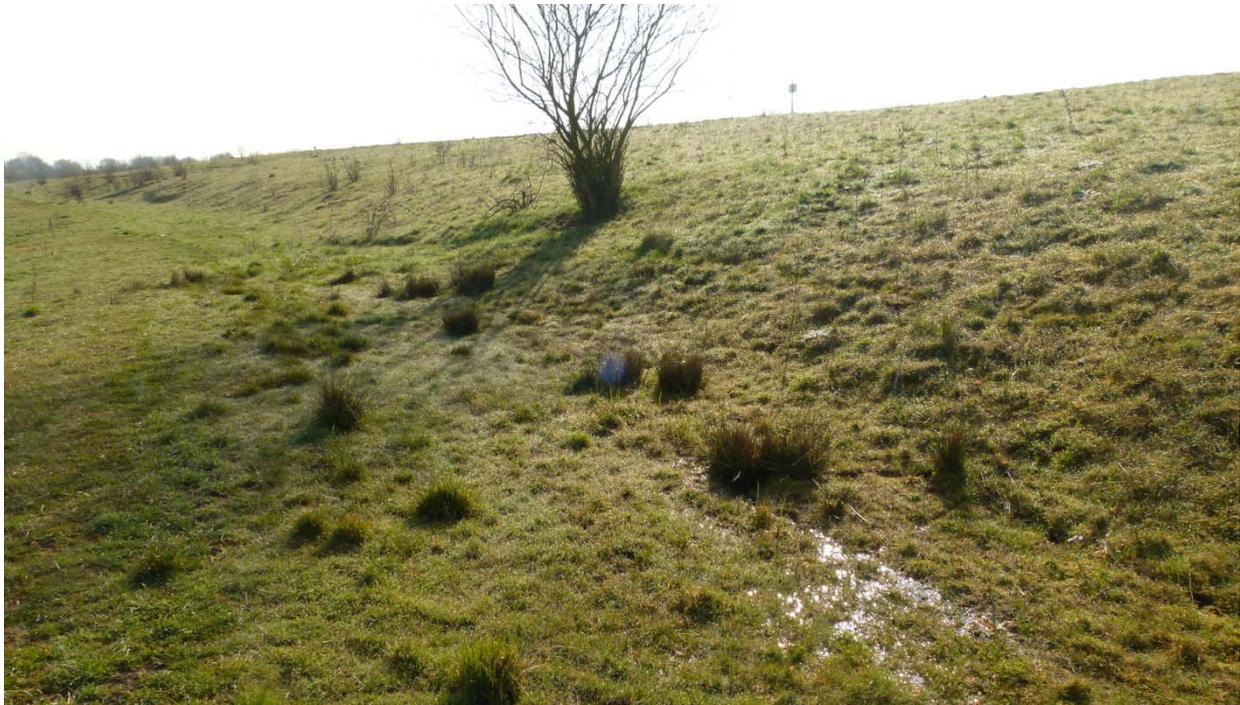
In der südwestlichen Ecke wurden auf dem Höhenniveau der Bestandsberme im April 2015 auch Vernässungszonen angetroffen (siehe Abbildung 3), die unabhängig von den Rigolen ausgebildet sind. Anlage 1 zeigt orientierend den für das Untersuchungsgebiet bestehenden IST-Zustand des Sees inklusive des östlich gelegenen Fußweges und der um den See verlaufenden Berme sowie der angelegten Bewuchsflächen.

Abbildung 3: Aufgeweichte Vernässungszone im Bereich der südwestlichen Berme

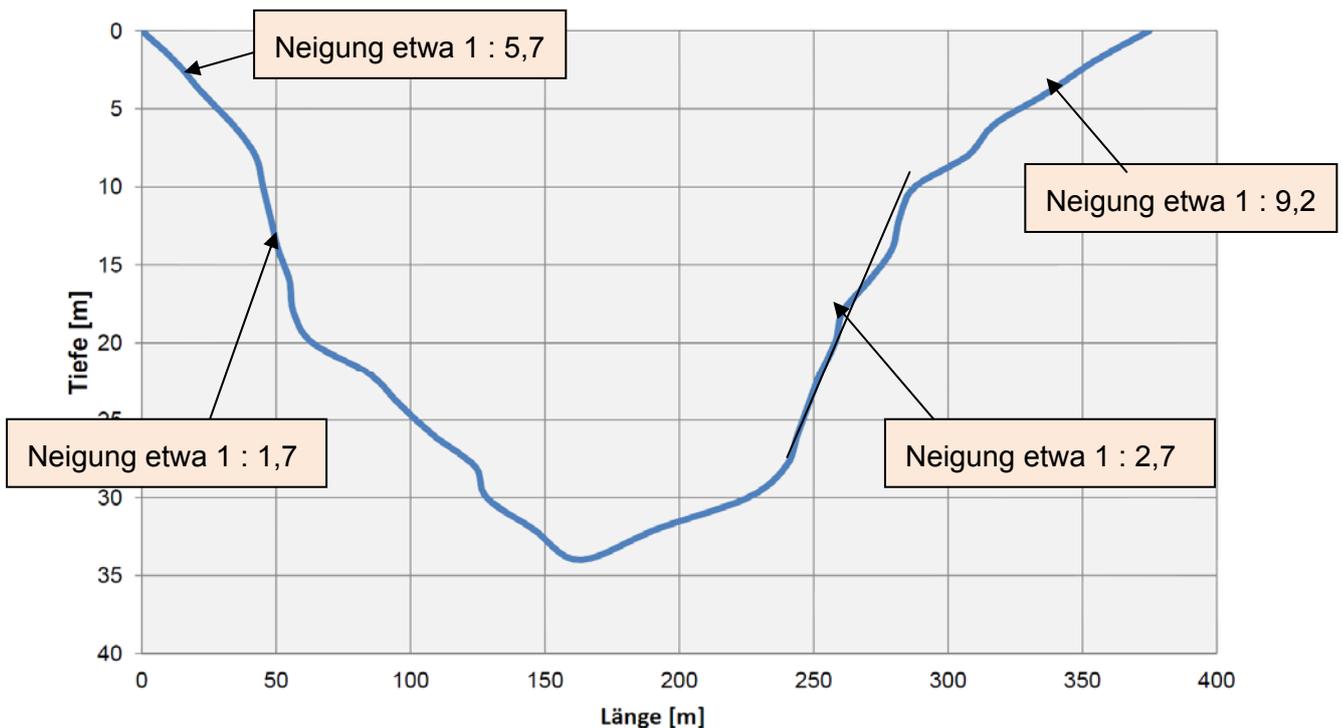
Abbildung 7: West-Ost-Schnitt (aus Abb. 6 abgeleitet)

In Abb. 7 ist gut erkennbar, dass an der Westseite ein steilerer Böschungsabschnitt mit einer Neigung von etwa 1 : 1,7 vorhanden ist. An der gegenüber liegenden Seite (Ostböschung) beträgt die steilste Neigung etwa 1 : 2,7.

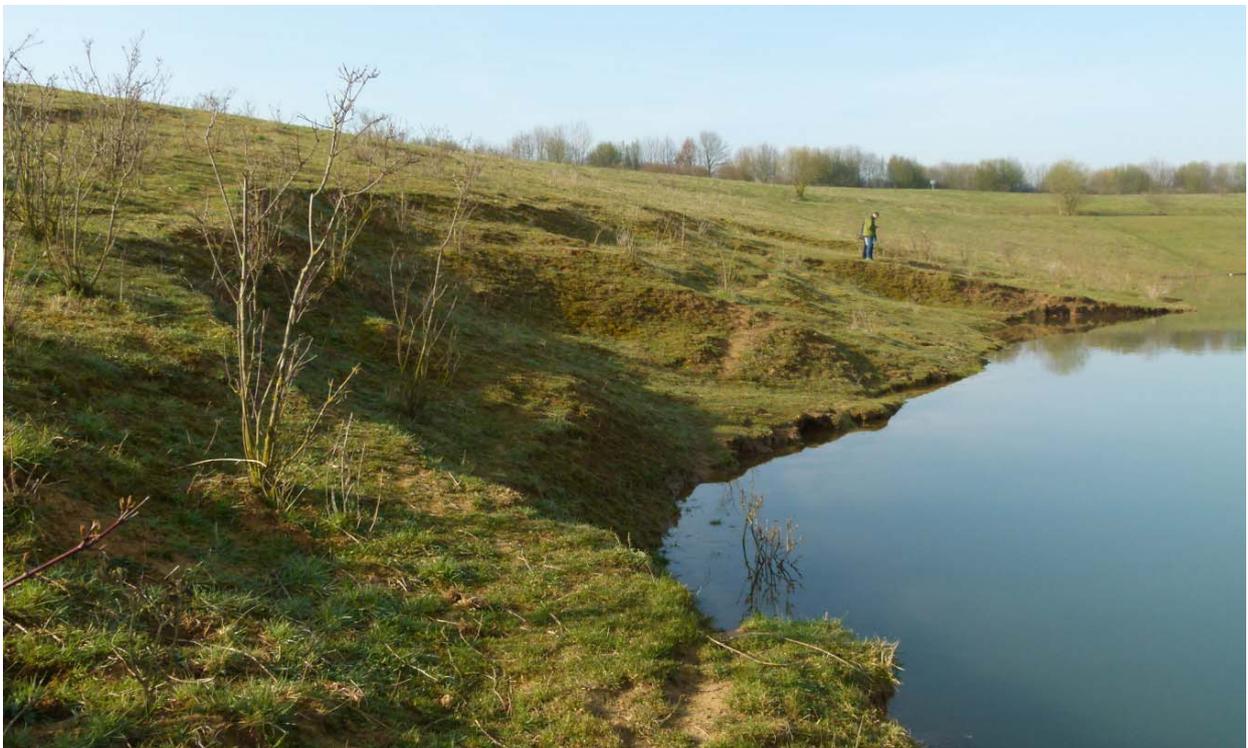
Die im Bereich der südlichen Böschung eingetretenen Rutschungen zeigen die Merkmale eines klassischen Böschungsbruchs mit steil stehenden und in Richtung Böschungsfuß abgerundeten Flanken (siehe Abb. 8 und 9). Der Bruchbereich erstreckt sich hier über eine Strecke von rund 50 m Uferlinie.

Abbildung 8: Böschungsbruch (untere Böschung) im Bereich des südlichen Bergwerksees

Gemäß der durchgeführten Kleinrammbohrungen RKS im Bereich der Böschungsbrüche (siehe QP 3) ist festzustellen, dass die Rutschungen ausschließlich den Tiefenbereich der angetroffenen Auffüllungen betreffen und der maßgebende Bruchkörper bzw. Gleitkreis nicht in die anstehenden Tonschichten eingreift (vgl. Anlage 3.3). Der natürlich anstehende Tonboden weist zumeist im oberen Schichtbereich eine noch vorwiegend weiche Konsistenz auf, die jedoch in die Tiefe gehend schnell in eine steife Konsistenz übergeht. Eine tiefgreifende Rutschung ist damit auszuschließen. Jedoch ist darauf hinzuweisen, dass im Bereich der Tonschichten ebenfalls Schwächezonen geringer Lagerungsdichte bzw. bis zu breiiger Konsistenz vorgefunden wurden.

Anhand der durchgeführten Untersuchungen ist von einem Böschungsbruchversagen auszugehen, das durch einen landseitigen, oberflächennahen Wasserzutritt hervorgerufen wird. Aufgrund der teilweise in nur geringer Lagerungsdichte bzw. Konsistenz und somit geringer Scherfestigkeit vorliegenden wasserempfindlichen lehmigen Auffüllungen kommt es bei entsprechender Höhe und Neigung der Böschungen zu einem Böschungsbruchversagen.

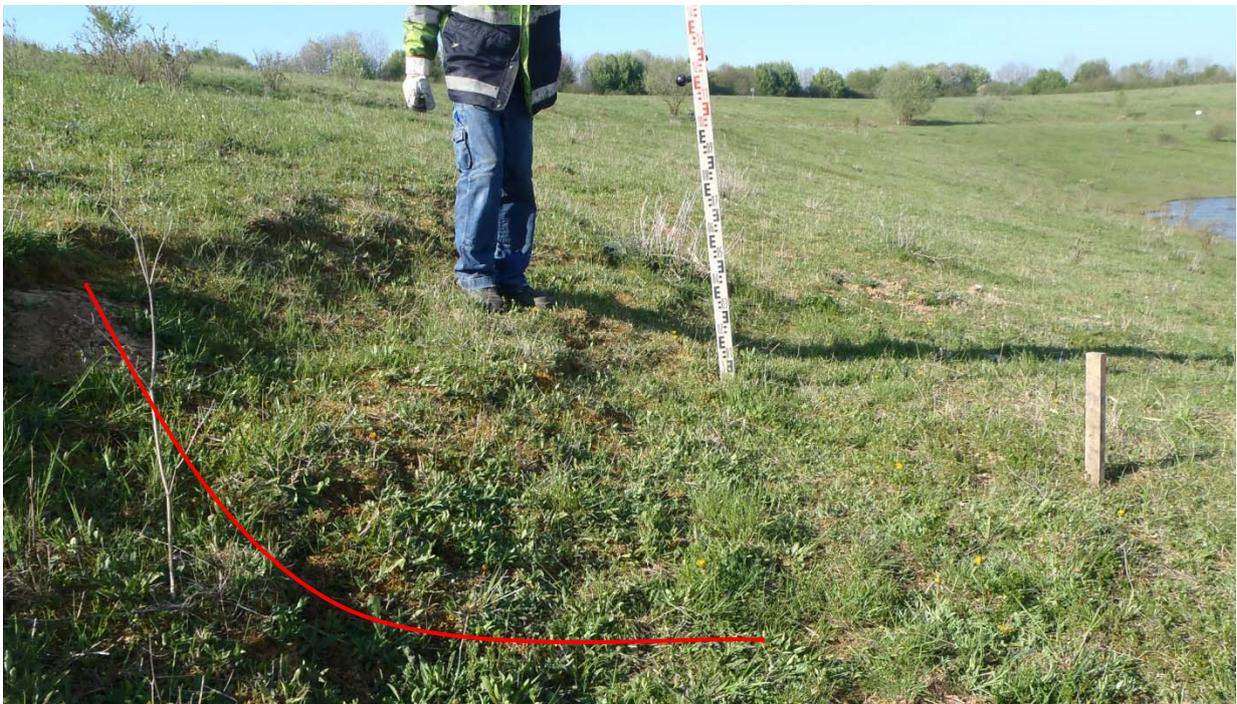
Aufgrund der in der Örtlichkeit beobachteten Geometrie ist davon auszugehen, dass die Rutschungen einen Tiefenbereich (Gleitkörper oben bis Gleitkörper unten) im unteren Böschungsbereich von insgesamt etwa 3 m bis maximal 4 m erfassen. Im Bereich der oberen Böschung (oberhalb und knapp unterhalb der Berme) konnten ebenfalls lokale Rutschungen identifiziert werden, die jedoch eine wesentlich flachere Ausbildung aufweisen und somit nur geringeren Tiefenbereich von etwa 0,5 bis maximal 1 m erfassen (siehe Abb. 9).

Abbildung 9: Oberflächennaher Böschungsbruch knapp unterhalb der Berme (Südseite)

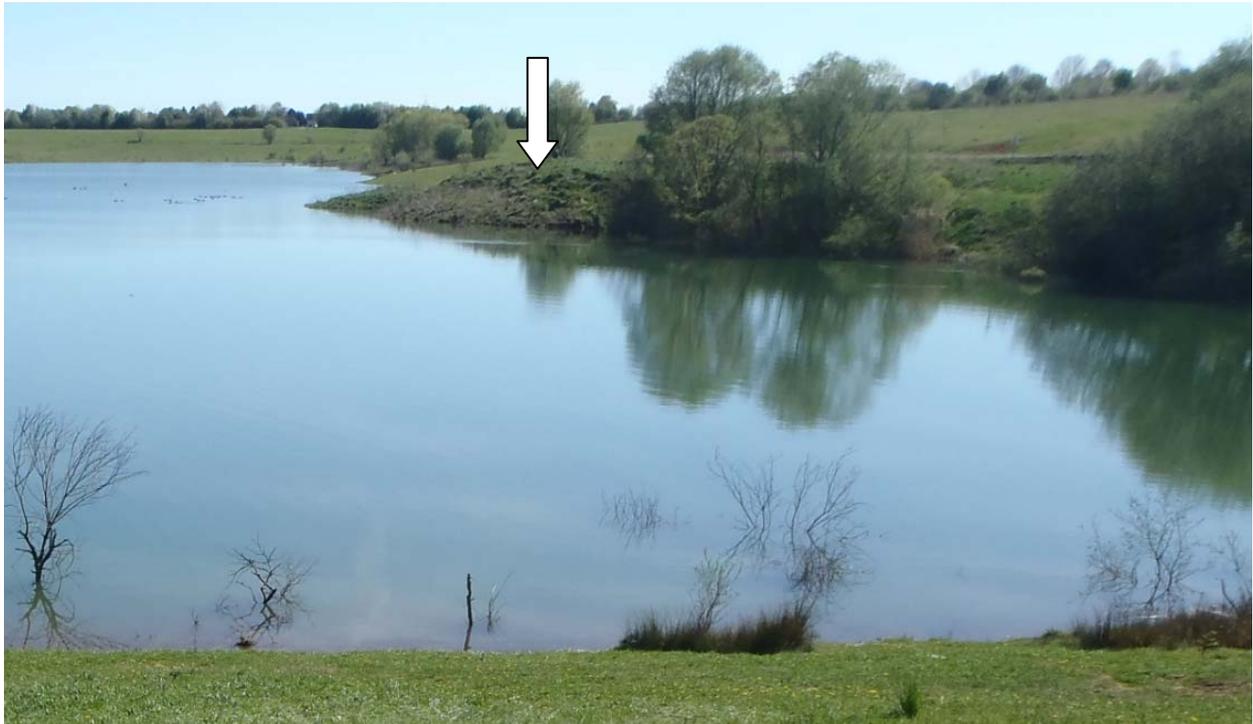
Im Bereich der westlichen Böschungsflanken erfolgte um 2011 ein lokaler Einbau von rund 70.000 m³ Vegetationsböden, die in einem mehr oder weniger kontrollierten Vorgang langsam in den See rutschen bzw. absacken. Hierzu zeigt Abb. 10 die derzeitige Situation. Der Einbaubereich ist auch in Abb. 11 markiert.

Diese Bereiche sind augenscheinlich - entsprechend der Planung - nicht standsicher, so dass sie auch nicht in künftige Nutzungsplanungen einbezogen werden sollen. Es ist daher davon auszugehen, dass dieser Bereich rutschungsgefährdet und damit nicht standsicher ist.

Abbildung 10: Einbaubereich von Böden am Westufer (Blick vom Nordufer nach Süden)

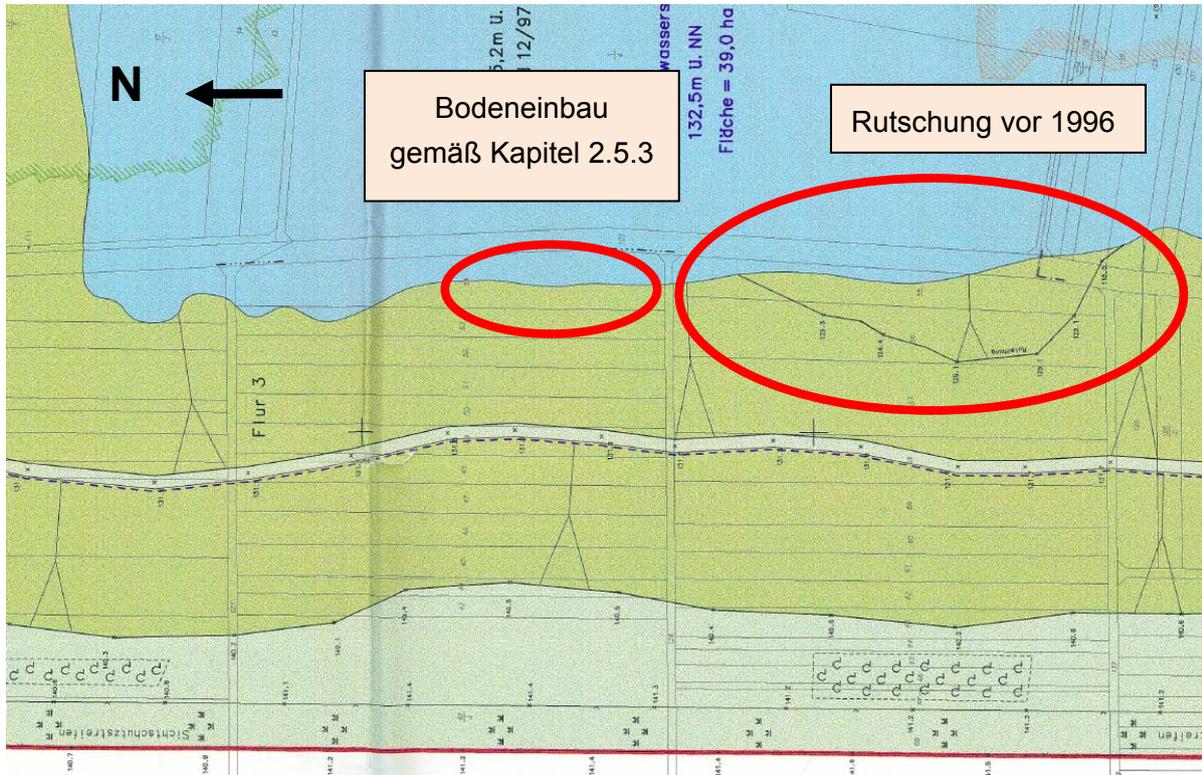
Im Bestandsplan aus Dezember 1996 /6/ ist eine Rutschung am westlichen Ufer eingetragen, die demnach zeitlich davor stattgefunden hat. Der abgerutschte halbkreisartige Böschungskörper erstreckt sich über eine Länge (Nord-Süd) von rund 170 m und eine Breite von 40 m (West-Ost). Die Gestalt dieses Rutschungskörpers ähnelt damit der aktuell erkennbaren Rutschung im Süden (siehe Kapitel 2.5.2).

Die Oberkante der Rutschung liegt bei etwa +125 mNN bis +126 mNN, so dass sie aktuell nicht mehr in der Örtlichkeit erkennbar ist. Abb. 11 zeigt einen Ausschnitt aus dem Plan gemäß /6/ mit dem eingetragenen Rutschungskörper. Hier ist auch zur besseren Orientierung der Bereich des Bodeneinbaus gemäß Kapitel 2.5.3 eingetragen.

Abbildung 11: Westlicher Böschungsbereich mit Eintragung "Rutschung" gemäß /6/, Darstellung aus 1996

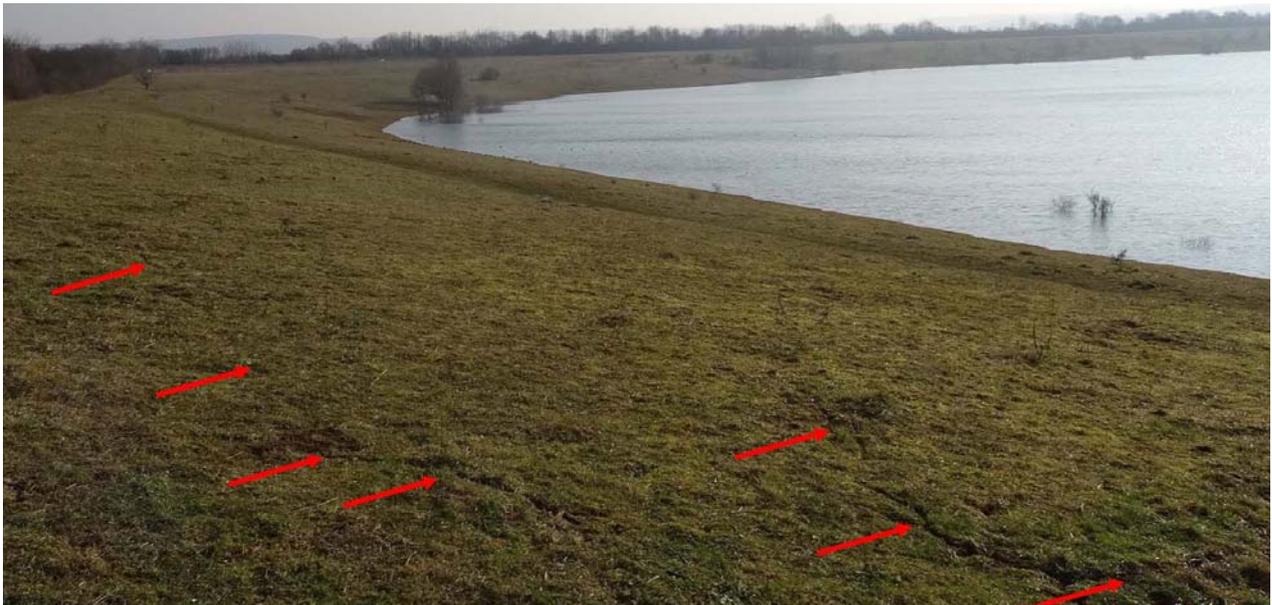
Die Böschungsbereiche um den Bergwerksee sind durch oberflächennahe Wühltiergänge (im Wesentlichen durch Wühlmäuse) durchzogen, die auf eine deutliche Erhöhung der Durchlässigkeit des Oberbodens in diesem Bereich rückschliessen lassen.

Beispielhaft ist in Abb. 13 der Zustand der Nordböschung dargestellt. Die Gänge sind mit hoher Wahrscheinlichkeit auf den oberflächennahen Bereich beschränkt (bis max. 0,5 m Tiefe).

Abbildung 13: Blick auf die Nordböschung nach Südost, Februar 2015 /1/
