**Bergwerksee (Tagebaurestloch VII)
des ehemaligen Braunkohlentagebaus der PREAG
zwischen Weckesheim und Dorn-Assenheim**

**Orientierende Bewertung
der Standsicherheit
der vorhandenen Böschungsflanken**

Projekt-Nr.: 15-947

Datum: 17. Juli 2015

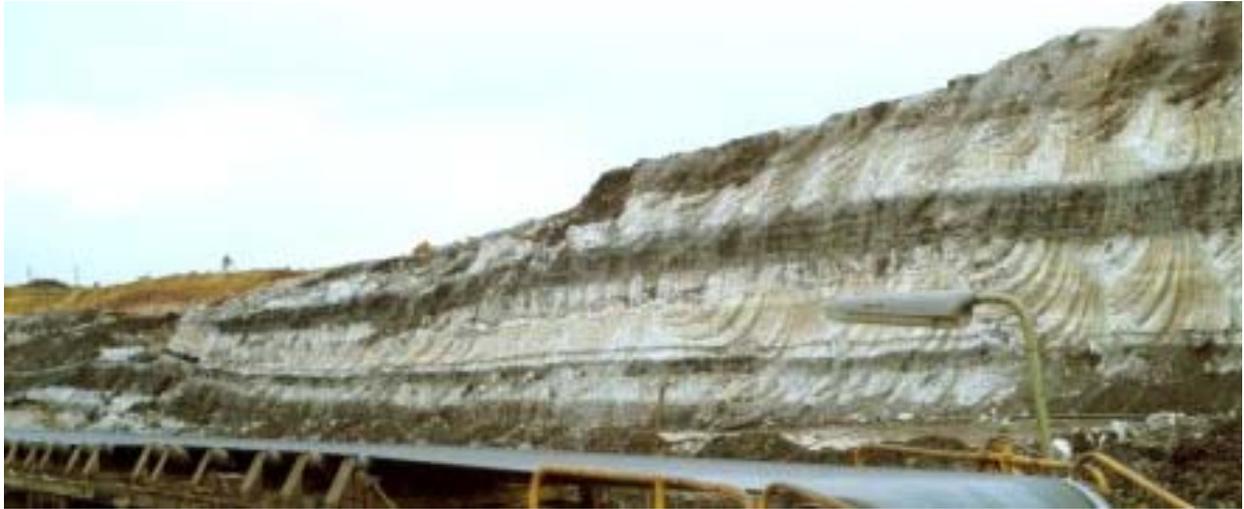
Die Tagebaufläche wird bereits oberflächennah durch pliozäne graue Tone mit eingelagerten Braunkohlenflözen bestimmt. Darüber befindet sich eine unterschiedlich mächtige Deckschicht aus quartären Lößlehm bzw. sandigem Löss /4/. In diesem Zusammenhang zeigt nachfolgende Abb. 4 den Zustand der Tagebauböschungen im Tagebau VII während des Betriebs Anfang der 1990er Jahre. Hier ist eine sehr steile standfeste Böschungsflanke des grauen Tons mit Braunkohleneinlagerungen zu erkennen.

Abbildung 4: Tagebau VII während des Betriebs (Fotoquelle gemäß /12/)

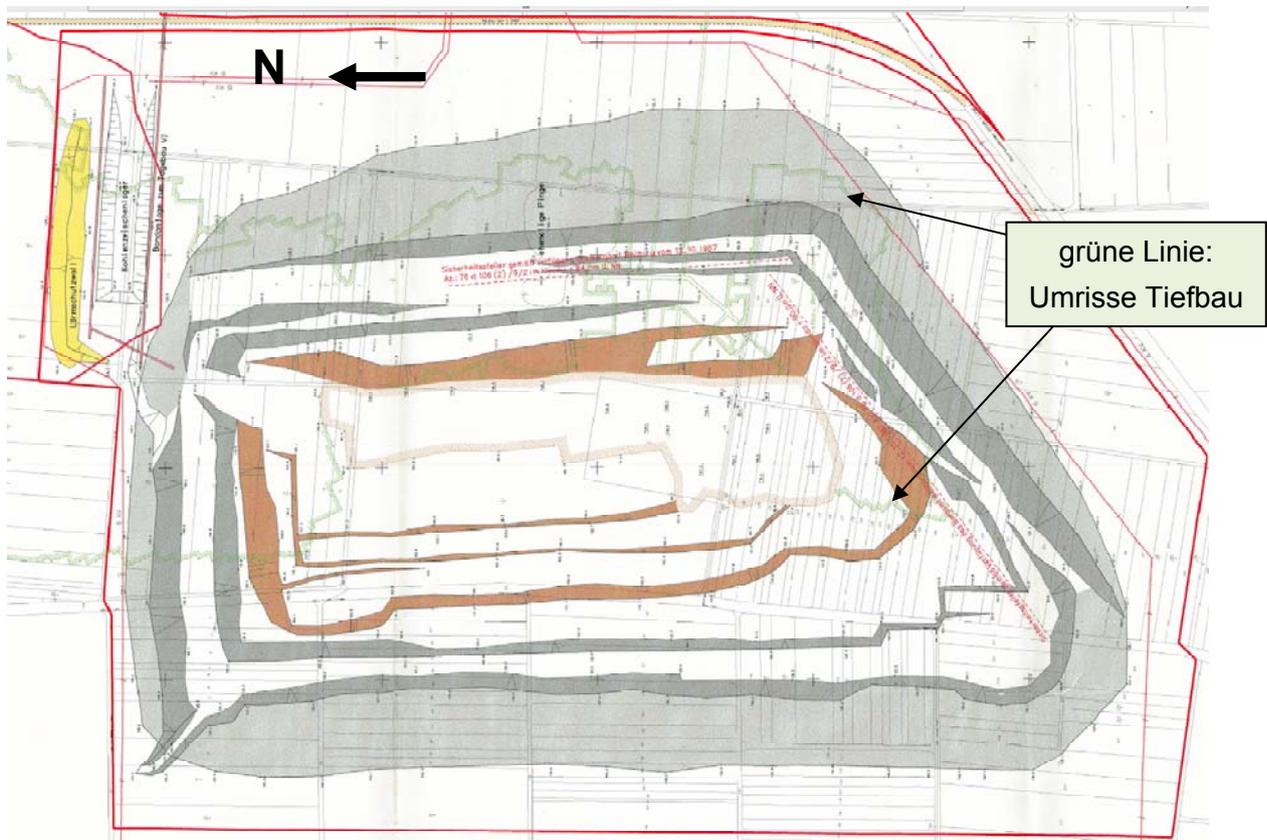
Abbildung 5: Situation im Tagebau gemäß /7/ aus Februar 1998

Wird die Darstellung des Abbaus bei Betriebsende aus Abb. 5 mit der geplanten Seegestaltung (siehe /7/ bzw. Abbildung 6) überlagert, ergibt sich, dass die heute vorhandenen Böschungen im wesentlichen im natürlich anstehenden Ton angelegt wurden und lediglich oberflächennah zu Profilierungszwecken aufgefüllt bzw. überschüttet wurden. Hieraus erklärt sich die in den eigenen Erkundungen (siehe Kapitel 3) angetroffene, vergleichsweise geringe Auffüllungsmächtigkeit von kleiner 4 m (QP 1) bzw. kleiner 2 m (QP 1 und QP 2). Hierzu siehe insbesondere die Profildarstellungen in Anlage 3.

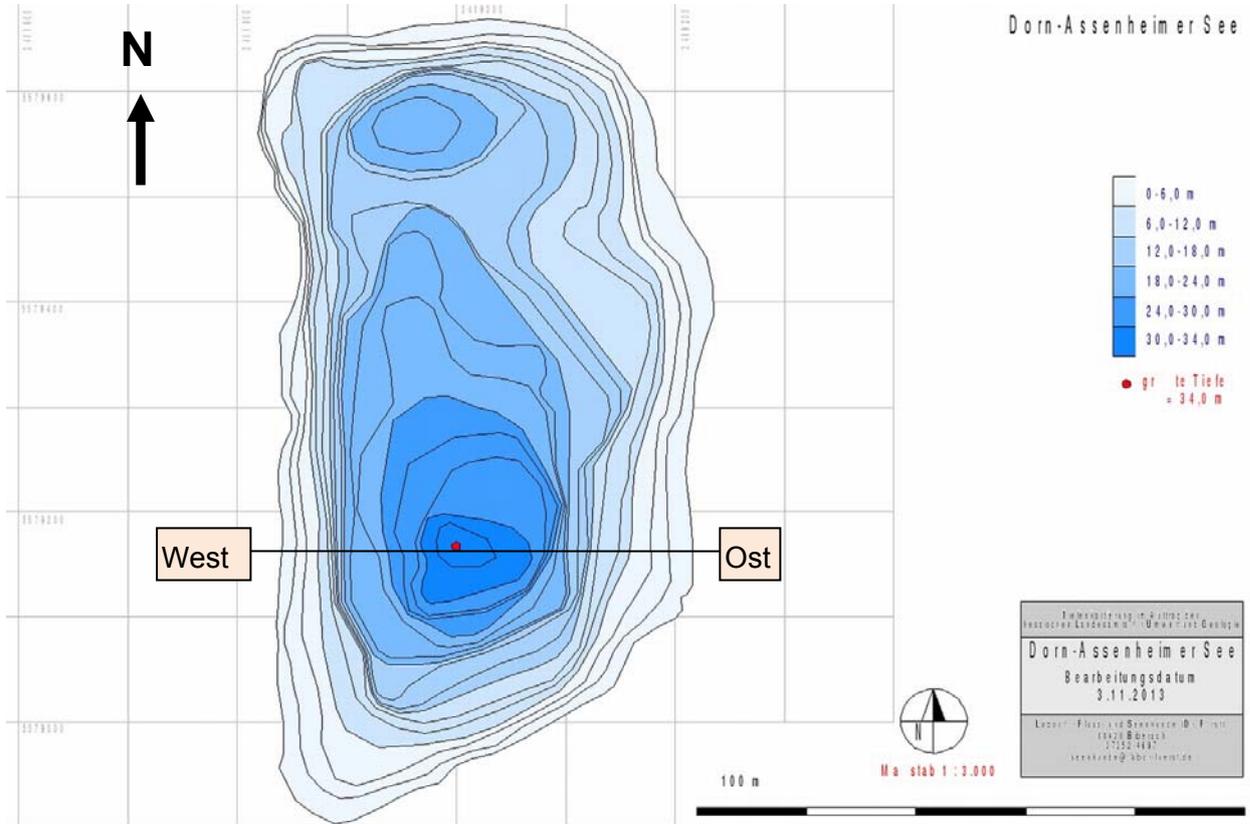
Die Situation der Unterwasserböschungen wurde im November 2013 im Auftrag des Hessischen Landesamtes für Umwelt und Geologie aufgenommen. Hierzu zeigt Abb. 6 das Ergebnis dieser Kartierung gemäß /9/.

Abbildung 6: Kontur der Unterwasserböschungen des Bergwerksees aus November 2013 gemäß /9/ (roter Punkt = tiefste Seestelle)

Mit Bezug zu der Auswahl der Querprofile QP 1 bis QP 3 (siehe Kapitel 3.1) kann auch deren Böschungsneigung im Unterwasserbereich aus Abb. 6 entnommen werden. Im nördlichen Seebereich liegt die maßgebende Neigung der Tagesbauböschungen im Unterwasserbereich zwischen etwa 1 : 3,2 (Profil QP 1) und 1 : 5,0 (Profil QP 2) und im südlichen Seebereich bei ca. 1 : 5,4 (Profil QP 3). Damit ist der Unterwasserbereich im Bereich QP 1 im Vergleich der drei untersuchten Bereiche am steilsten ausgebildet. Die Neigung der Unterwasserböschung im West-Ost-Schnitt gemäß Abb. 7 bzw. Anlage 8 ist mit 1 : 1,7 (Westseite) bzw. 1 : 2,7 (Ostseite) jedoch noch wesentlich steiler ausgebildet.

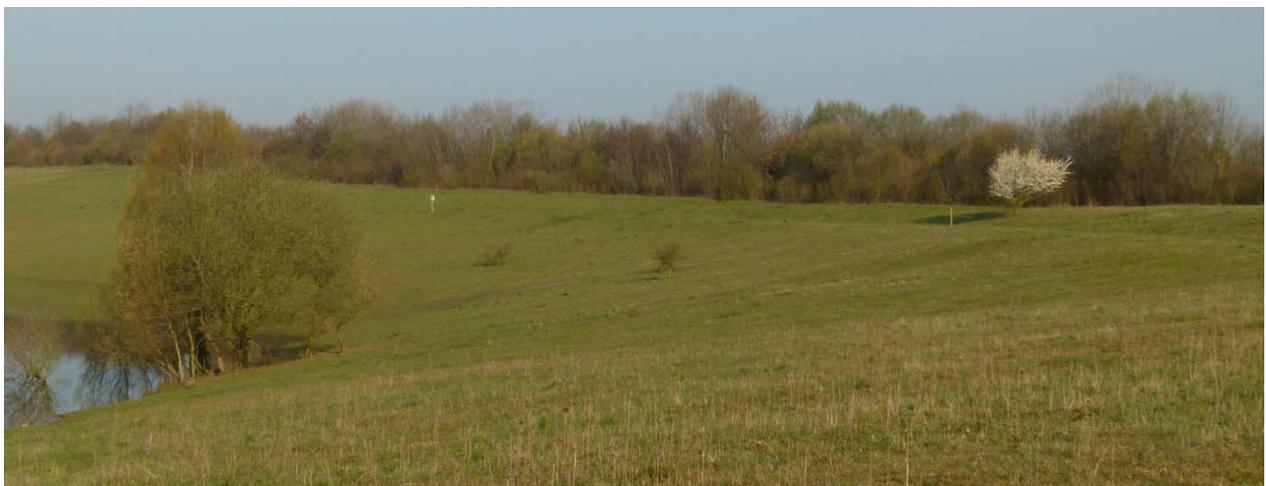
Nach derzeitiger grober Planungsvorstellung ist vorgesehen, den nordöstlichen Bereich des Bergwerksees zur Nutzung als Badestelle freizugeben. Hierzu gibt Abb. 12 einen Eindruck zur Beschaffenheit der Böschung in diesem Bereich. In diesem Bereich wird der Berechnungsschnitt QP 2 gewählt (siehe Kapitel 3.1).

Abbildung 12: Blick auf den nordöstlichen Böschungsbereich (April 2015)
